Жилой дом ЖСК Орфей, ул. Теплый стан д.7 к.2

Дефектная ведомость кровельного ковра из рулонных материалов

№ 9011-06.19 от 2 июня 2019 г. Осмотр 1

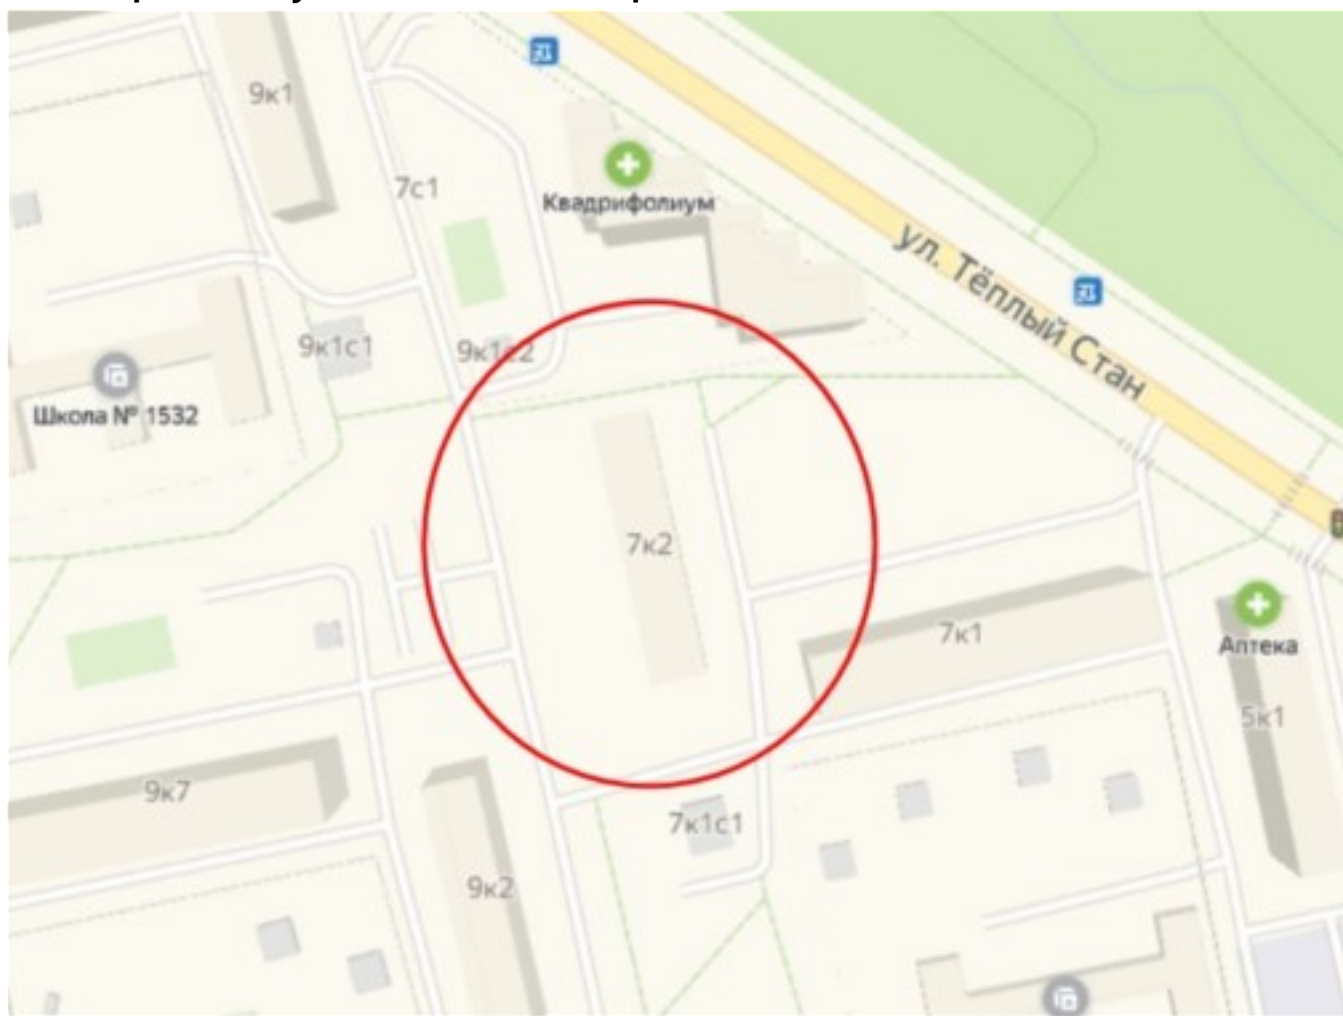
План кровли с указанием мест протечек

Описание и характер протечек:

Точечные протечки по всей плоскости кровли

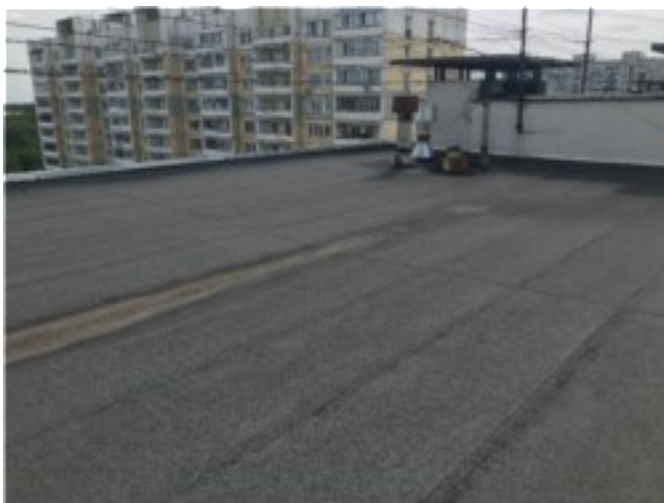
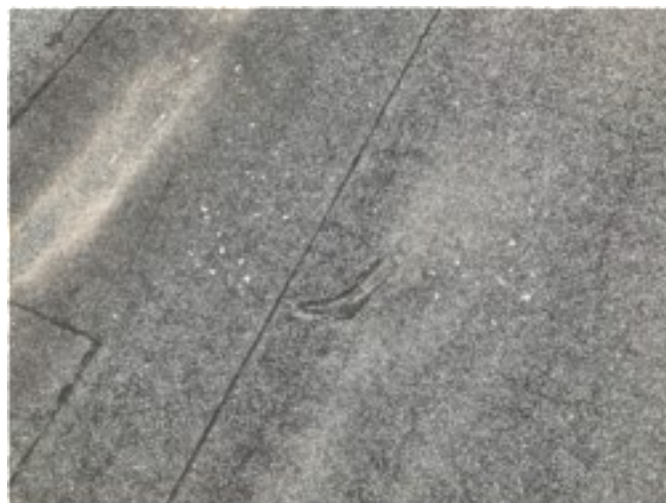
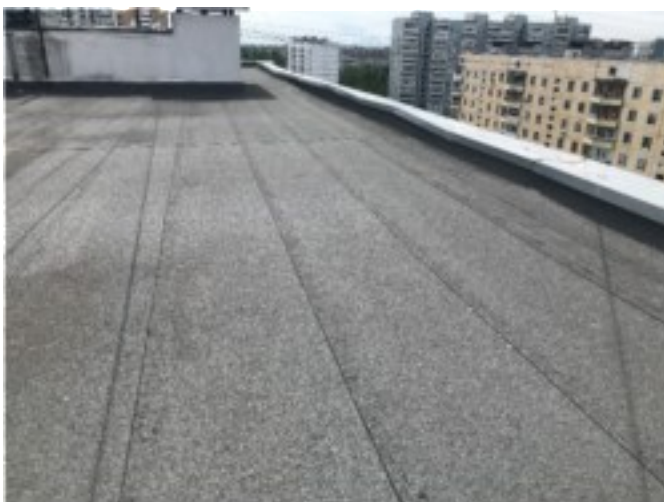
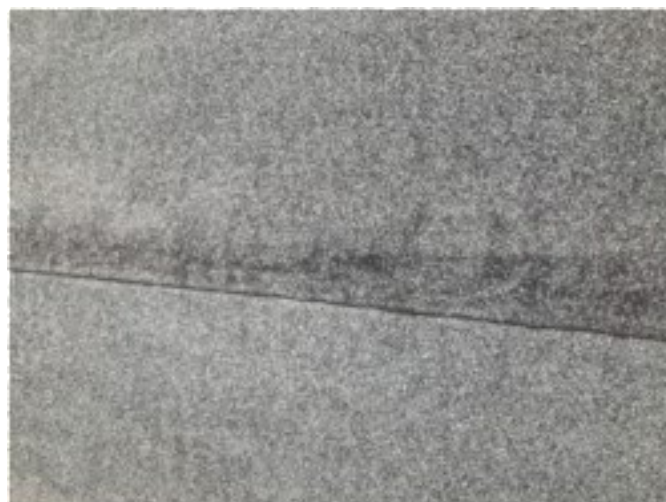
2. Отсутствие защитного слоя

До 50% площади

По всей плоскости кровли имеются залысины битумного вяжущего кровельного материала. Сход посыпки на горизонтальной части точно достигает 80%.

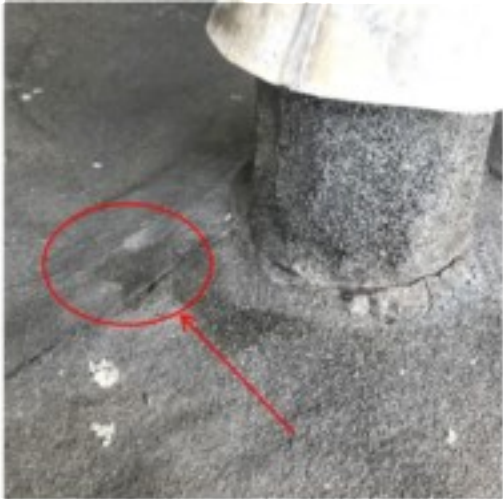
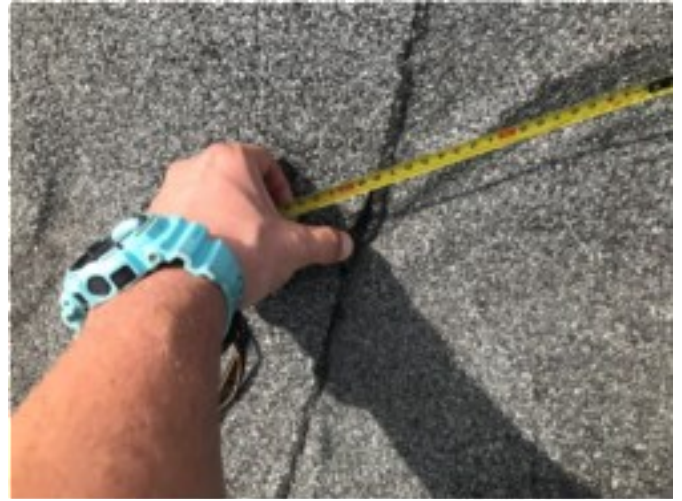
3. Механическое повреждение водоизоляционного ковра

До 30% площади

Точечные дефекты (раскрытие швов) ввиду нарушений монтажных работ. Материал основного горизонтального слоя заведен на наклонные поверхности.

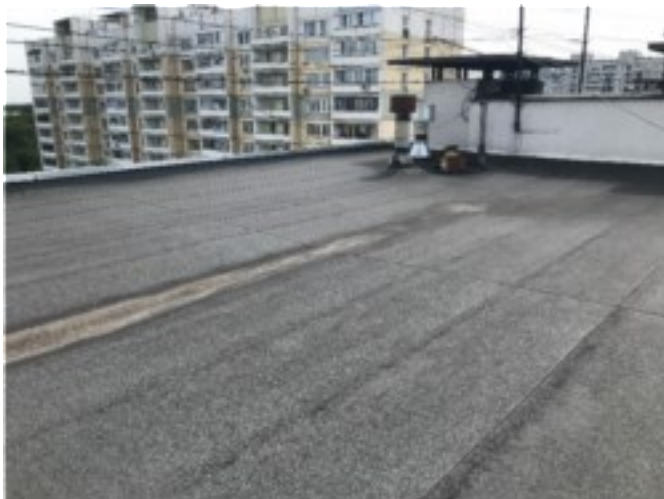
4. Нарушение уклонов (зоны застоя воды)

До 10% площади

Незначительные застойные зоны в ендовах ввиду недостаточного уклона на основной кровле.

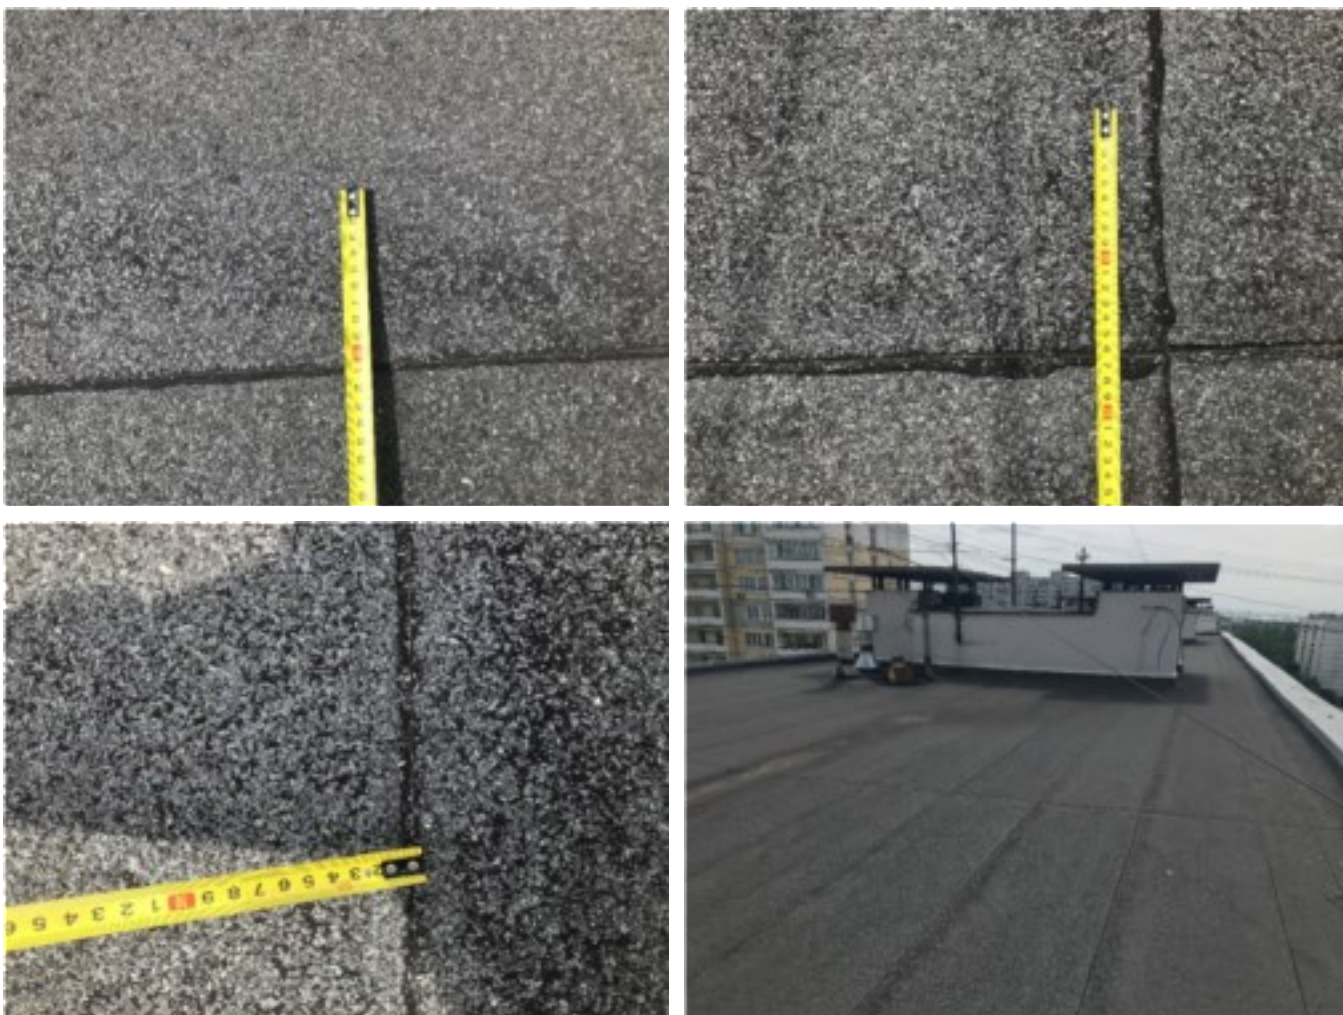
5. Расслоение полотнищ материала водоизоляционного ковра

Расслоений швов на горизонтальной поверхности не выявлено - соответствует.

Ширина продольного перехлеста более 100 мм - соответствует.

Ширина торцевого перехлеста более 150 мм - соответствует.

Разбежка продольных швов не просматривается - возможно укладка материала выполнялась в один слой.

Разбежка торцевых швов в одном слое не выполнялось - не соответствует. (нарушение СП 17.13330-2017)

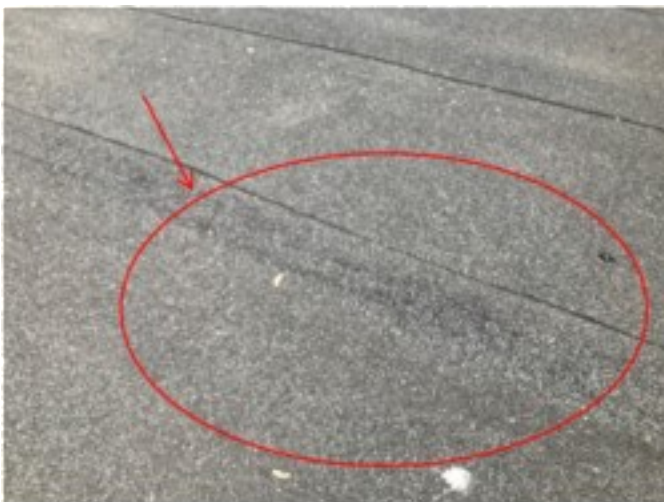
7. Вздутие кровельного ковра с образованием воздушных или (и) водяных мешков

До 30% площади

Точечные вздутия на плоскости кровли ввиду отсутствия кровельных аэраторов.

При выполнении ремонтных работ по устройству нового гидроизоляционного ковра (без замены всех слоев "кровельного пирога") необходима обязательная установка кровельных аэраторов для отведения паровоздушной смеси и влаги, сброса избыточного давления в подкровельном пространстве и стабильной работы вновь уложенных материалов.

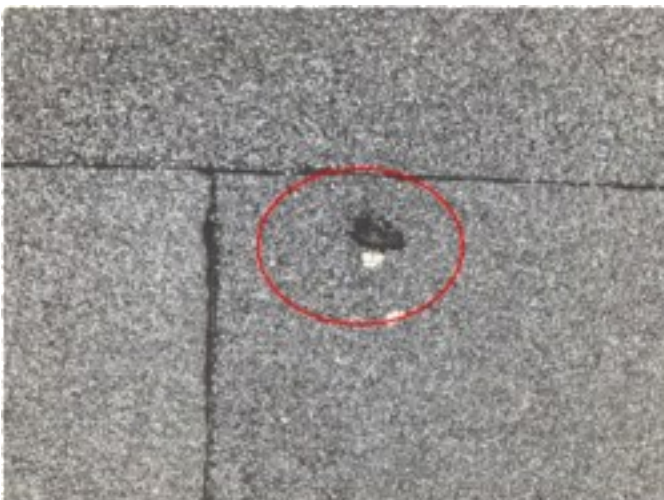
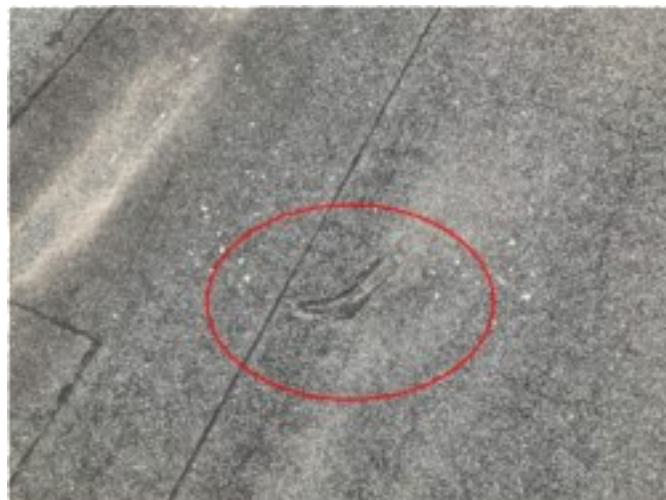
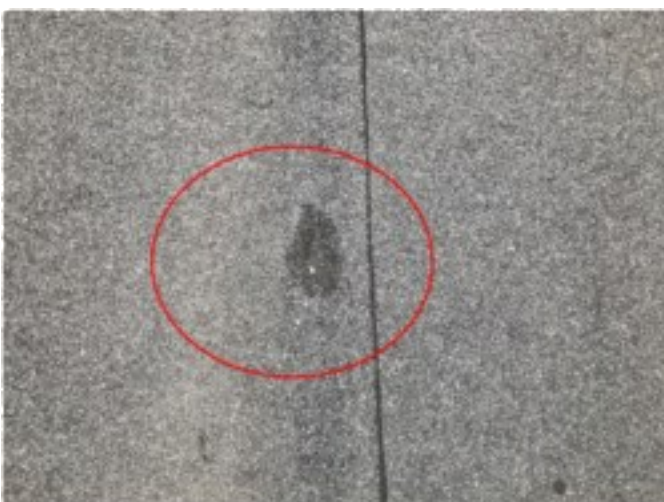
9. Разрушение верхнего покровного слоя материала до основы

До 10% площади

Точечно по всей плоскости кровли просматриваются данные дефекты. Оголена основа материала.

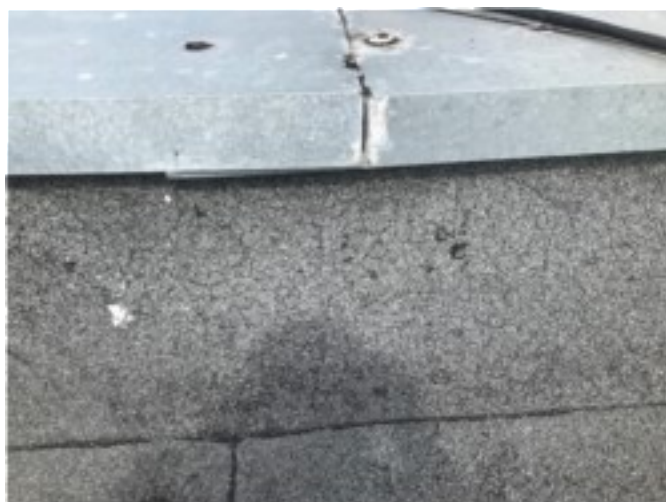
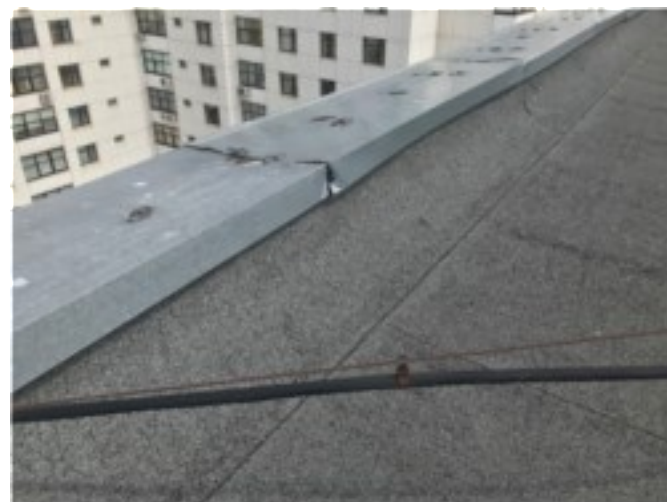
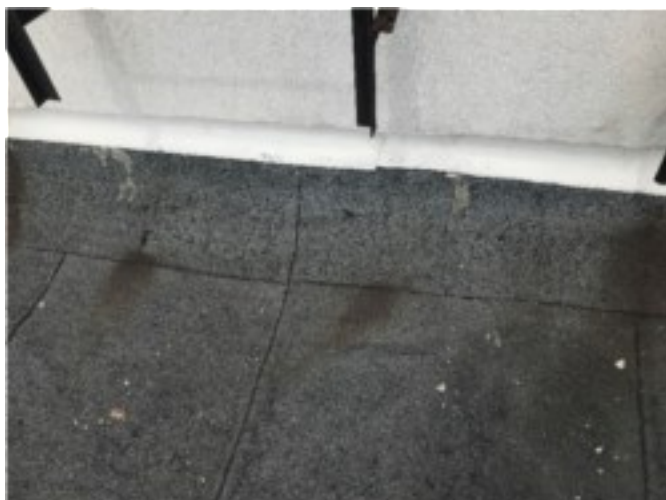
12. Отсутствие защитного слоя

До 50% площади

Значительный сход посыпки с вертикальных поверхностей. Локально до 80%.

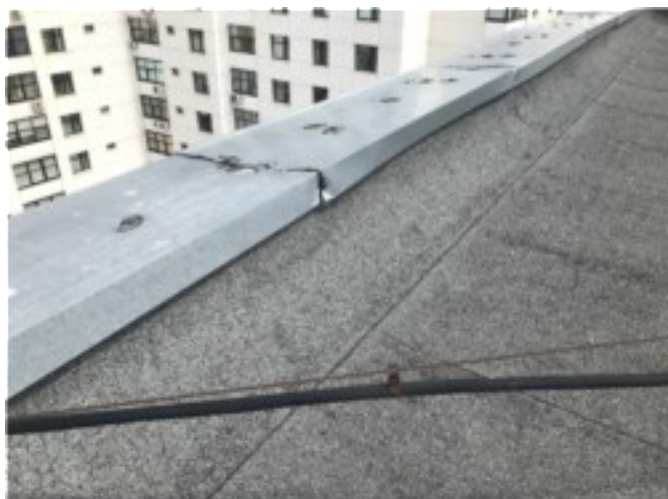
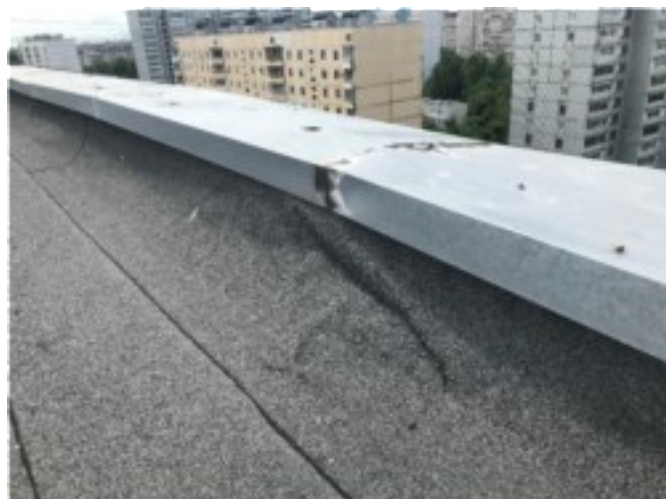
13. Отслоение водоизоляционного ковра от вертикальной поверхности

До 100% площади

Гидроизоляционный слой на вертикальной поверхности уложен с нарушением. Материал разрезался продольно, что не позволило правильно его прогреть и приплавить к вертикальным поверхностям. Отслоение по всему периметру парапетов.

Материал держится за счет механической фиксации фартуками и парапетными крышками.

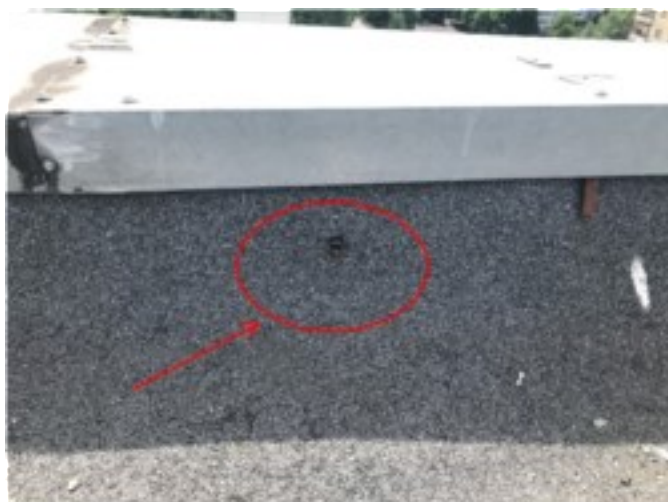
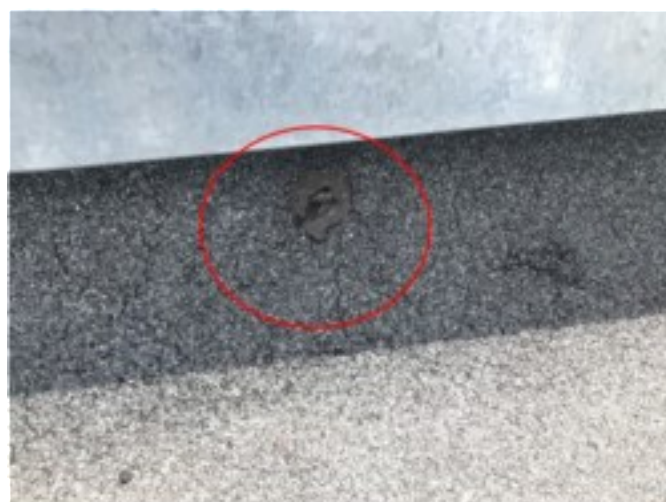
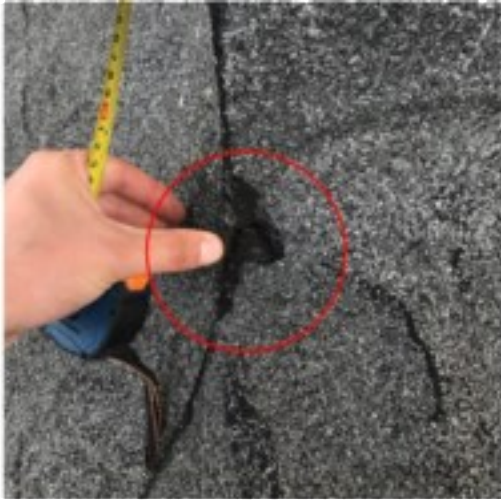
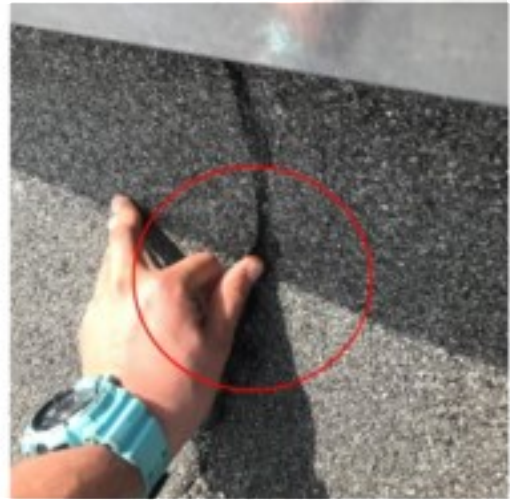
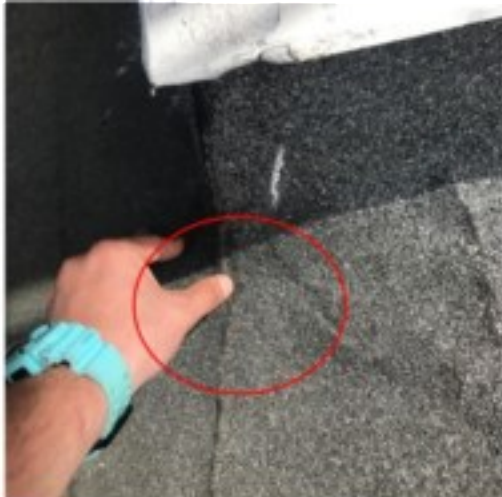
14. Механическое повреждение водоизоляционного ковра (в местах сопряжения вертикальных и горизонтальных поверхностях)

До 30% площади

На поверхности парапетов имеются сквозные отверстия (возможные последствия монтажа каких-либо коммуникаций)

На вертикальных поверхностях имеются раскрывающиеся швы ввиду неостаточного прогрева материала при монтаже.

Имеются расслоения на внешних углах ввиду недостаточного прогрева материала при монтаже.

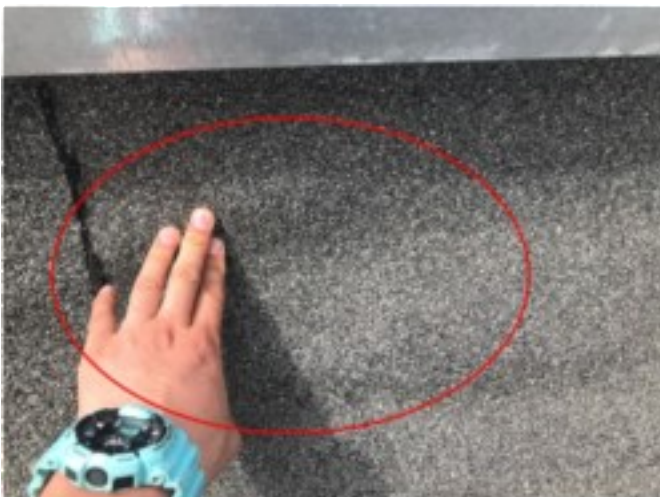
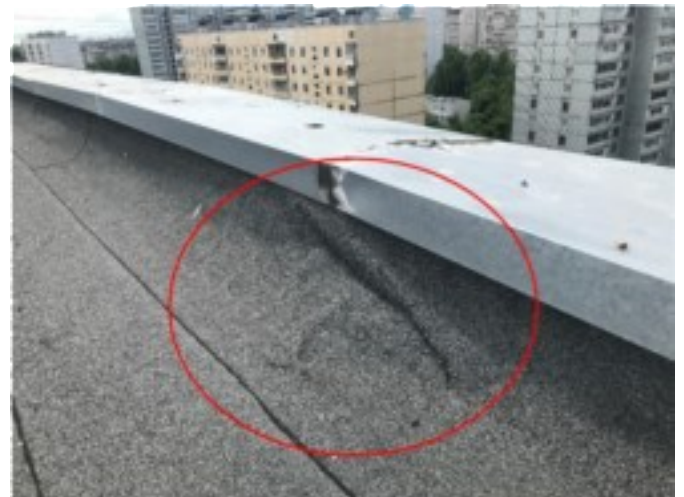
15. Вздутие водоизоляционного ковра с образованием воздушных или (и) водяных мешков (провисание материала)

До 10% площади

Точечно имеются значительные вздутия на парапетах. Возможно с накоплением влаги. Вскрытие не производилось.

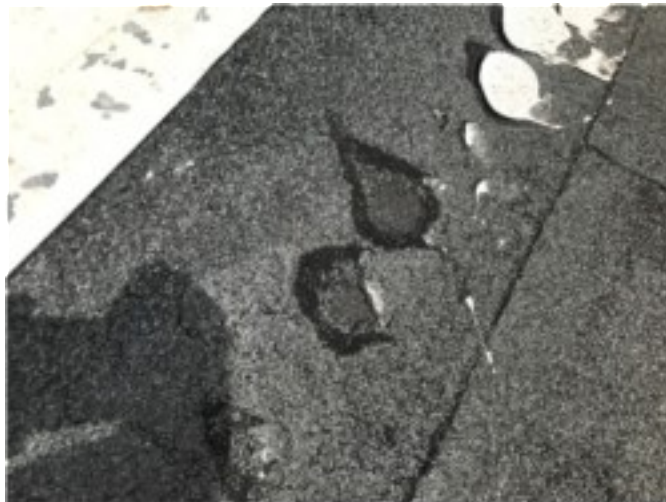
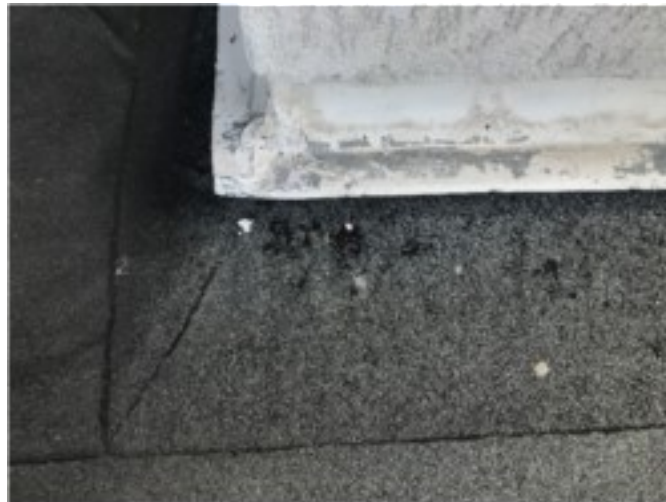
16. Разрушение верхнего покровного слоя материала до основы

До 10% площади

Точечн оп периметру всего парапета имеются участки с оголением основы материала.

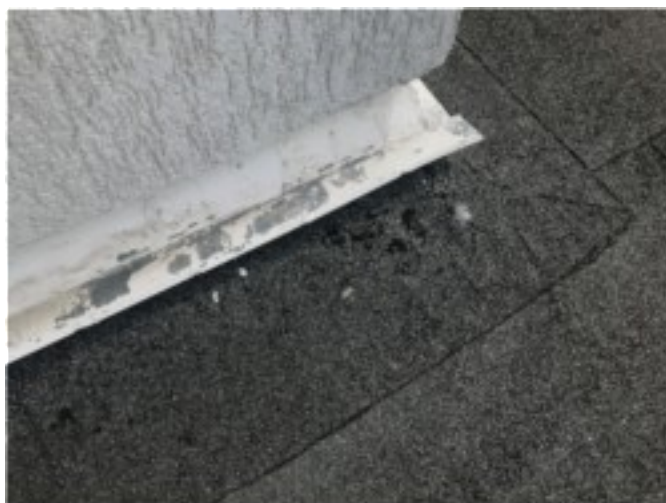
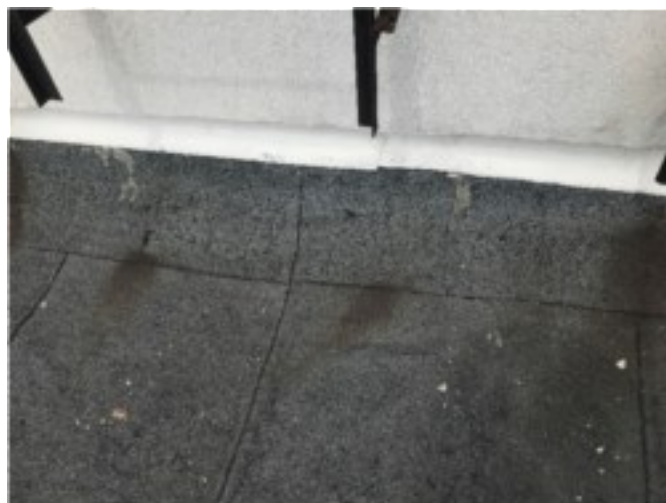
18. Отсутствие герметизации защитных фартуков или краевых реек

Материал заведен под конструкцию фасада, осмотр не возможен, вскрытие не производилось.

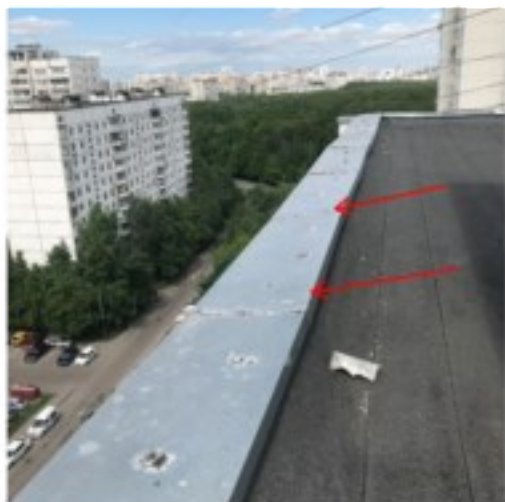
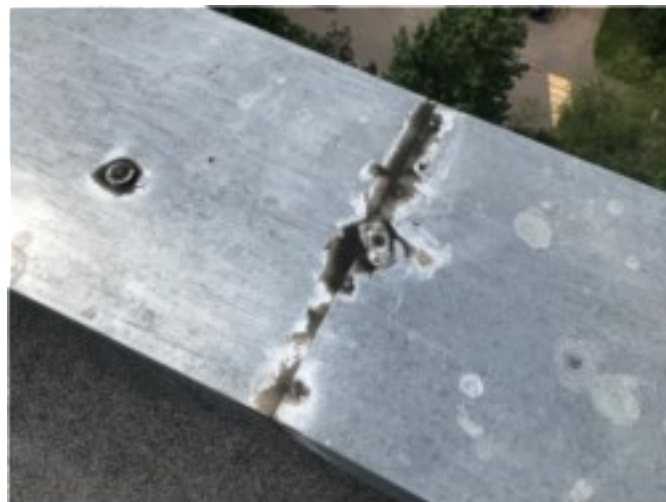
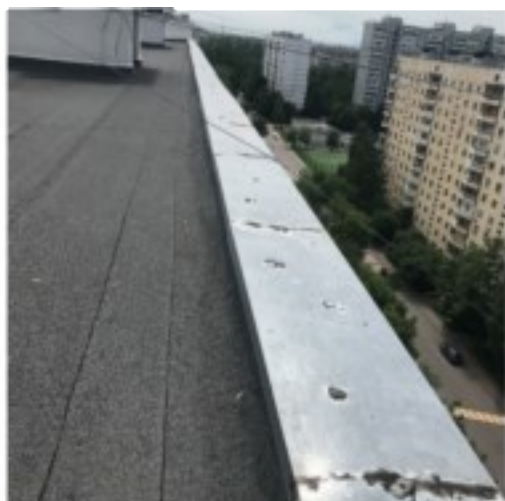
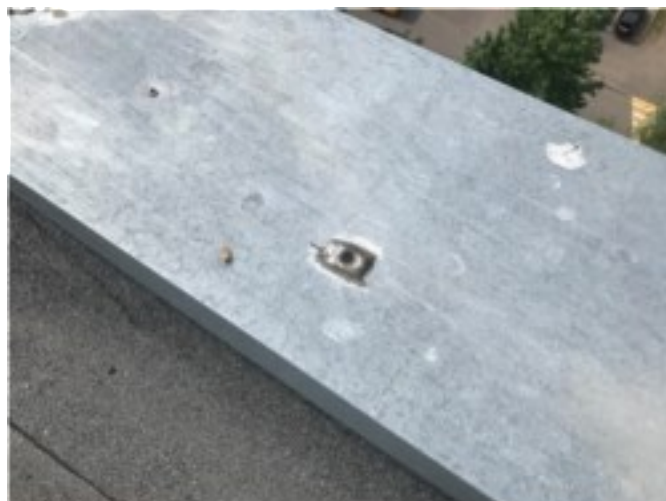
19. Неправильное крепление покрытия парапета

До 100% площади

Монтаж выполнен с нарушением.

Отсутствуют парапетные костыли, крышки крепятся непосредственно к парапету.

Не обеспечивается уклон в сторону кровли не менее 5%, крышки смонтированы с уклоном в сторону фасада, что приводит к его намоканию и разрушению.

Монтаж крышек выполнен не герметично (необходимо выполнять стоячий фальц), что так же может приводить к протечкам через парапеты.

На поверхности крышек отчетливо просматриваются застойные зоны.

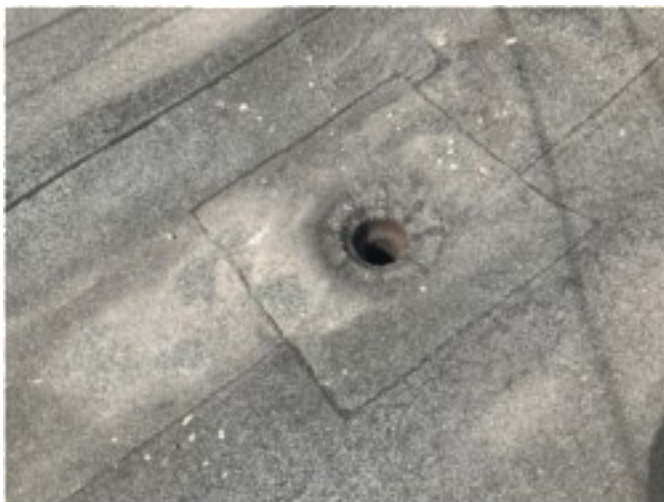
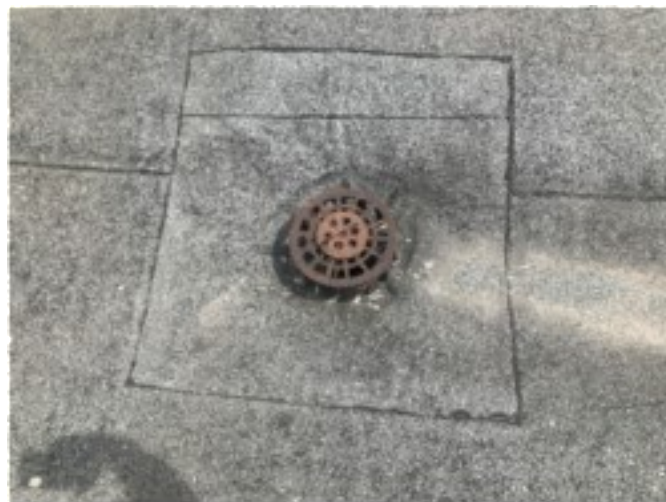
21. Нарушение уклонов (зоны застоя воды)

До 10% площади

Незначительные застойные зоны

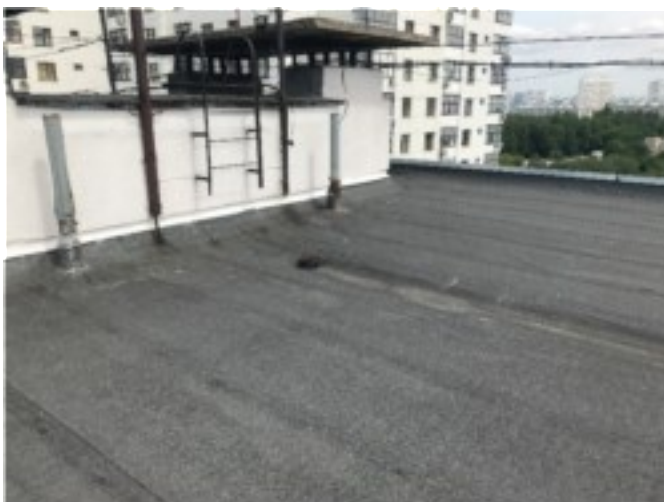
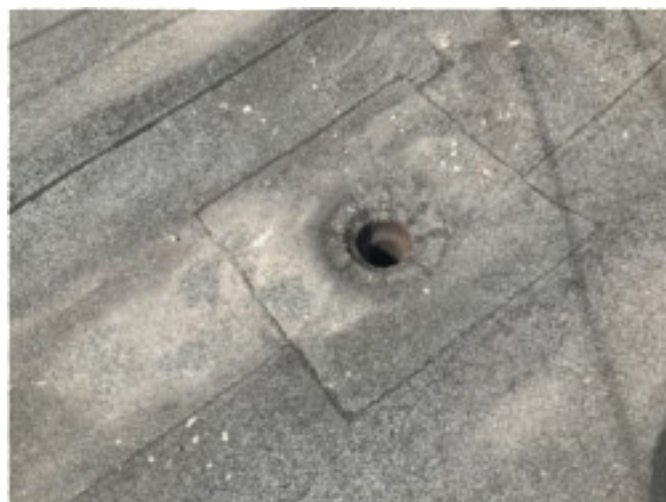
22. Отсутствие защитного слоя

До 50% площади

В зоне водостоков так же имеется значительный сход посыпки

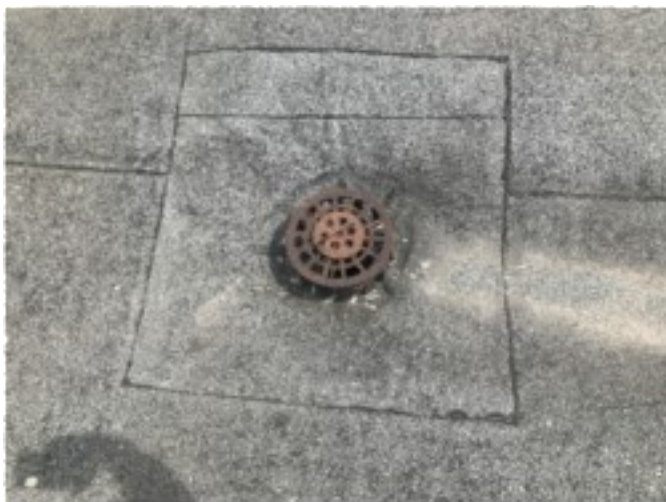
25. Растрескивание водоизоляционного ковра

До 30% площади

В зоне воронок имеются участки с растрескиванием и оголением битумного вяжущего

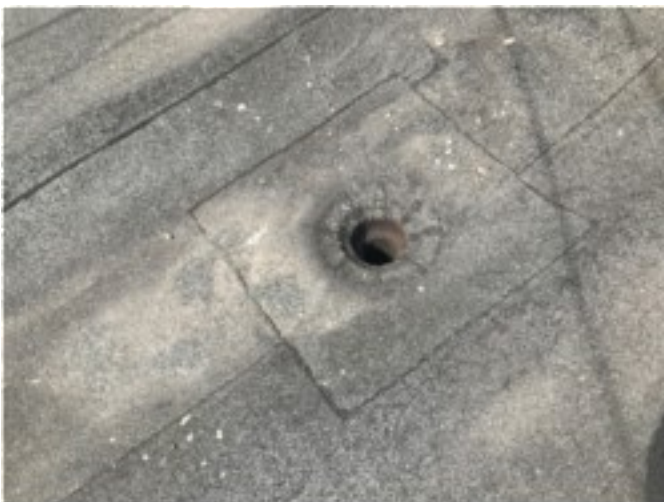
32. Отсутствие защитных решеток или колпаков на водоприемных воронках

До 10% площади

Отсутствует одна защитная решетка.

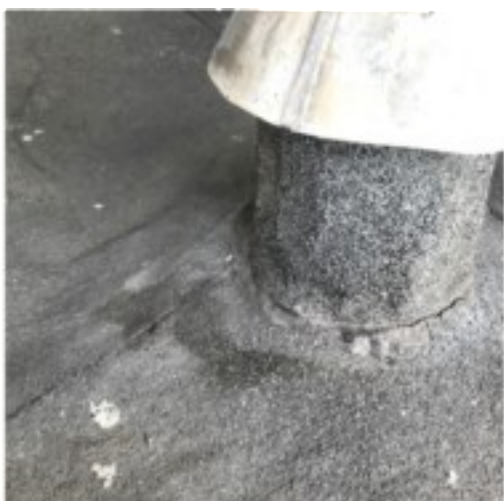
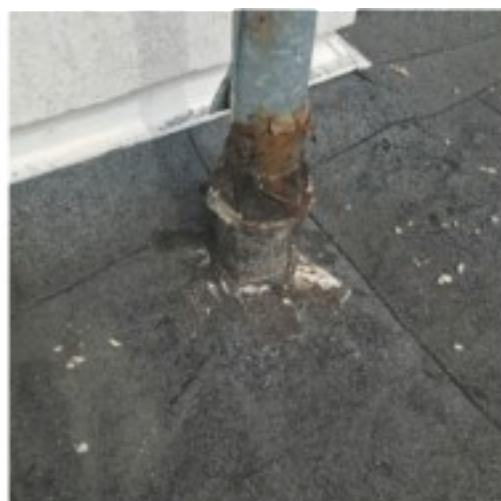
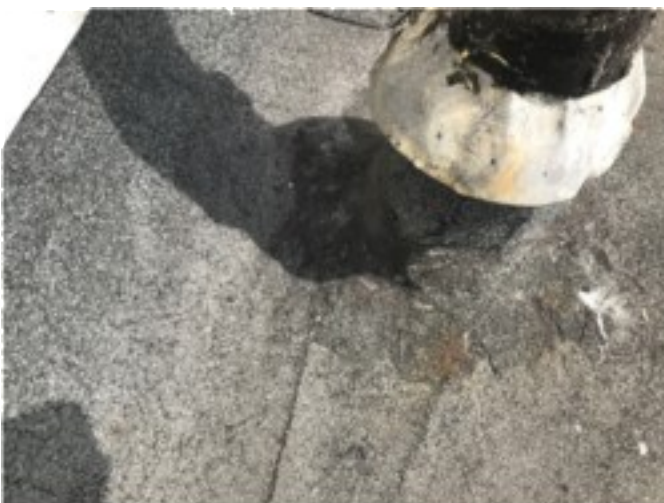
33. Отсутствие защитного слоя

До 80% площади

Точечно сход посыпки достигает 100 %

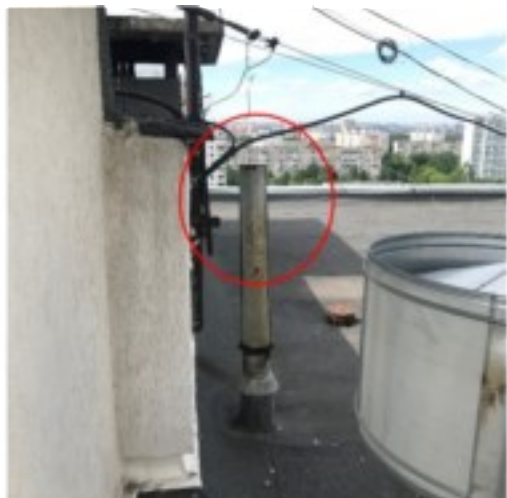
34. Отсутствие защитных колпаков на сантехнических вытяжках

До 30% площади

На фановых трубах точно отсутствуют защитные колпаки.

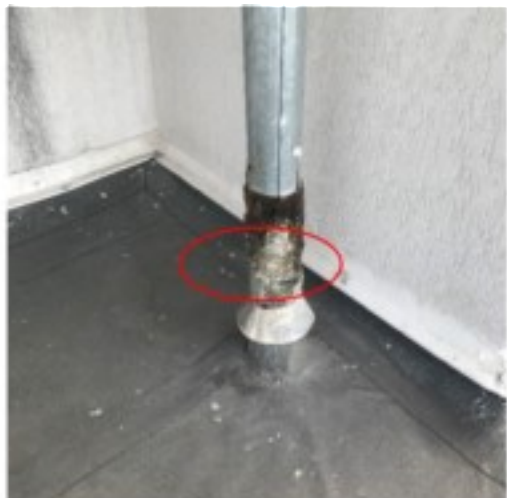
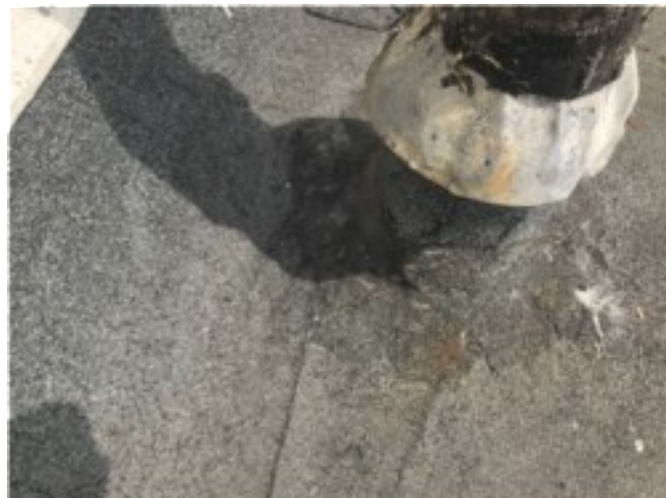
35. Отсутствие герметизации в местах сопряжения кровли с опорными частями выступающих конструкций

До 100% площади

Края гидроизоляции не обрабатывались герметиком.

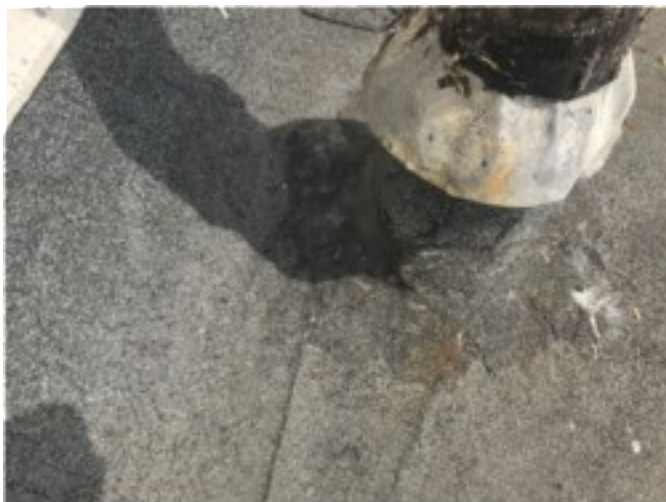
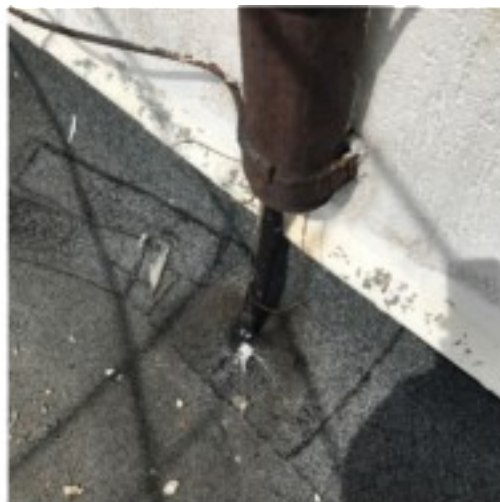
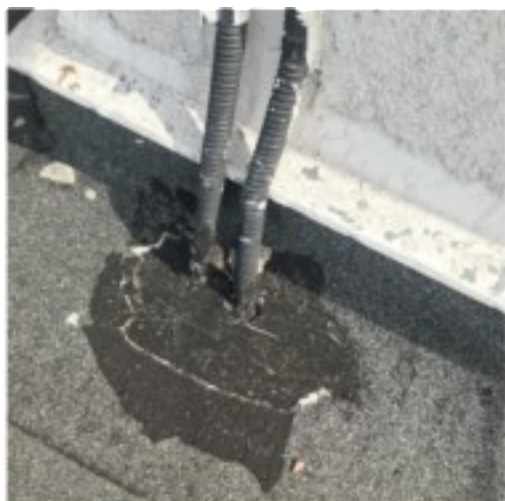
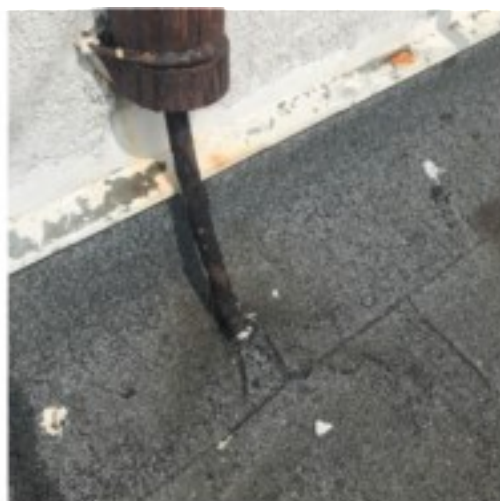
37. Неправильное выполнение гидроизоляции кровельного узла

До 80% площади

Практически все проходки оклеены с нарушениями или выполнены не герметично.
Для гибких проходок должна применяться загнутая труба или стальной стакан.
